DRUGA FAZA KONZERVATORSKO-RESTAURATORSKIH RADOVA NA PERISTILU

MARIN BARIŠIĆ

Hrvatski restauratorski zavod

THE SECOND PHASE OF CONSERVATION-RESTORATION WORKS IN
PERISTIL SQUARE

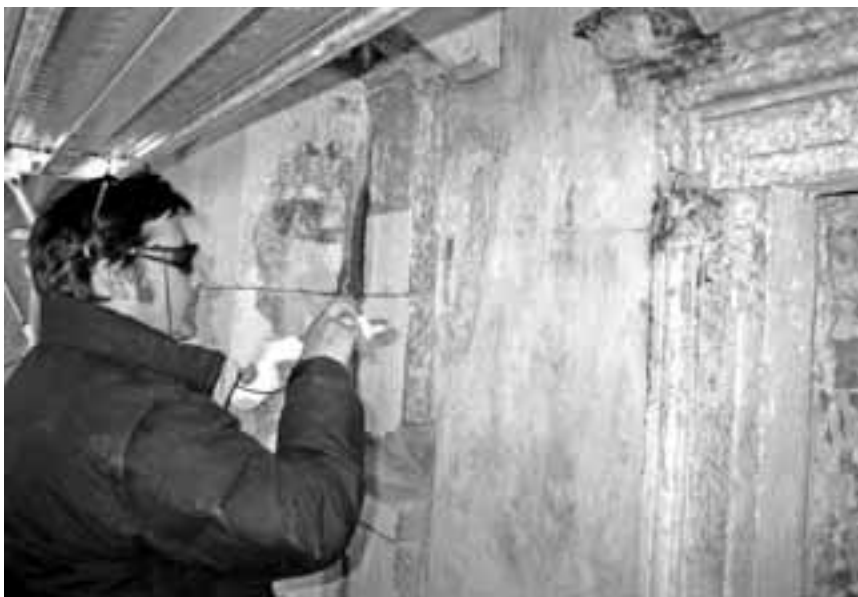
slika 1. Lasersko čišćenje

Na Peristilu je prvi put primijenjen laser kao osnovna metoda čišćenja na cijeloj građevini. Glavna obilježja laserskog načina čišćenja kamena su: velika preciznost, minimalna invazivnost, visok stupanj kontrole i selektivnost.¹⁵ Laserskim čišćenjem skidamo nepoželjne sulfatne kore, pritom ne oštećujući oksalatnu patinu, čiji je žućkasto-smečkasti ton poželjan na površini kamena. Od svih konzervatorsko-restauratorskih radova na peristilskom kamenu najupečatljivije je upravo lasersko čišćenje, jer nakon laserskog čišćenja površine kamena potpuno mijenjaju izgled. Tamne kore bile su potpuno prekrile finu ornamentiku i originalne tragove alata, te nakon njihova uklanjanja Peristil dobiva jednu potpuno drugu sliku: ponovno su vidljivi ljepota i raskoš ornamentike te tragovi alata i klesarskog rukopisa. U ovoj fazi radova korišteni su laseri *Smart Clean II* (talijanske proizvodnje - tvrtke *El. En.*), laser *Michelangelo* (talijanske tvrtke *Quanta system*) i *Laser Phoenix Sparta* (engleska tvrtka *Linton*). Lasersko čišćenje kamena vrlo je zahtjevna faza rada, samim time i najdugotrajnija. Kako bi bilo moguće kvalitetno čišćenje laserom, na nekim mjestima gdje je crna skrama bila debela i do centimetar, trebalo je obaviti mehaničko predčišćenje. S čišćenjem anorganskih onečišćenja krenulo se od vrha građevine; najprije su uklonjena onečišćenja ispod krovišta te s donje strane profiliranih natprozornika. Crne kore jako su bile izražene u gornjem dijelu kolonade, osobito na njezinom ornamentiranom dijelu, dentima i dekorativnim elementima između modiljona. Balkonski stupići očišćeni su nakon rastavljanja balkona, tek nakon demontaže bilo ih je moguće očistiti;

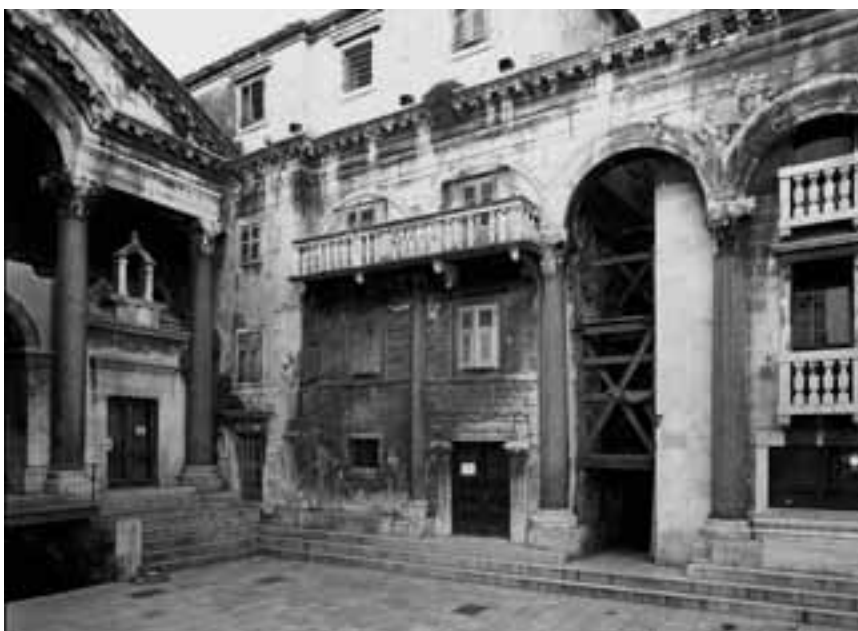
slika 2. Zatečeno stanje palače Skočibučić-Lukaris na Peristilu

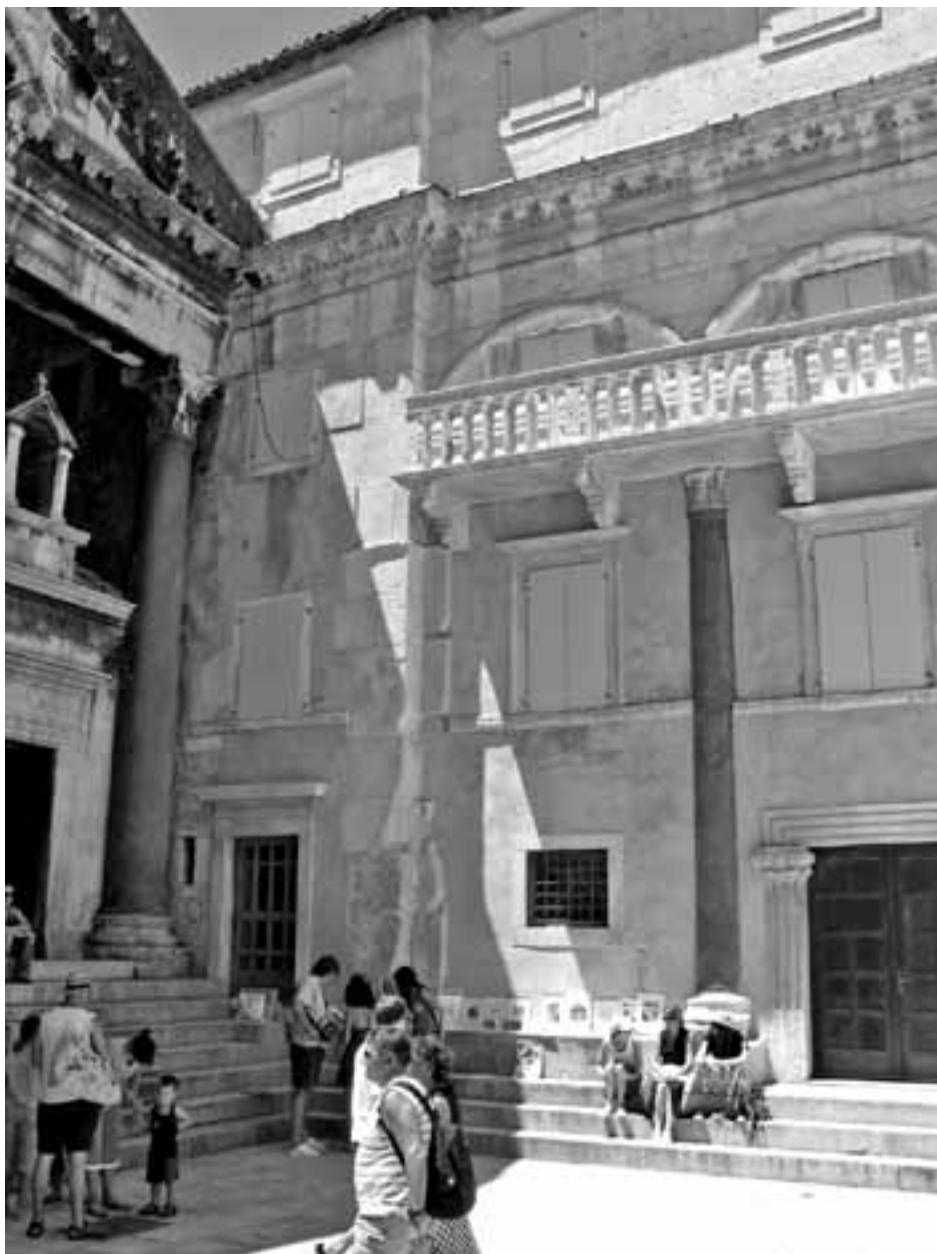
slika 3. Stanje nakon konzervatorsko-restauratorskih radova na palači Skočibučić-Lukaris na Peristilu

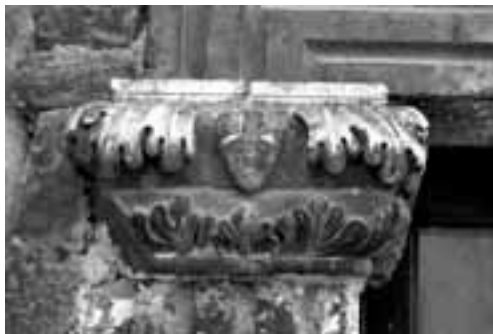
slika 4. Detalj kamene plastike prije konzervatorsko restauratorskih radova

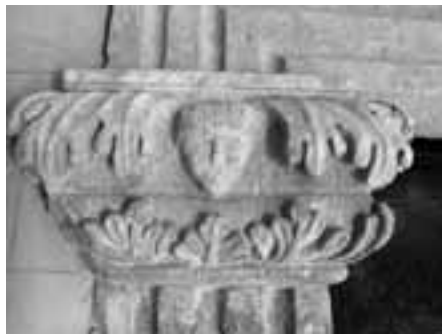
slika 5. Detalj kamene plastike nakon konzervatorsko restauratorskih radova

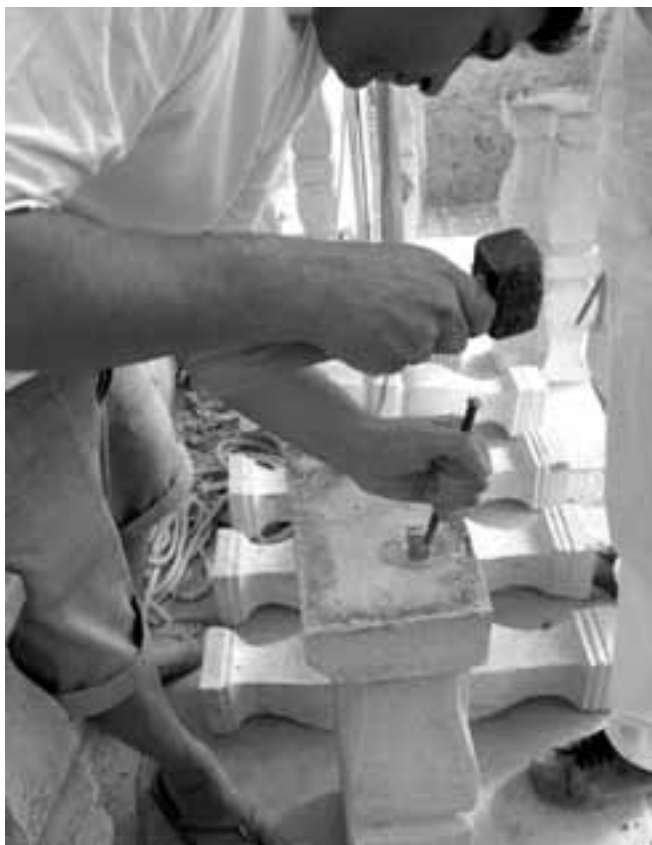
slika 6. Montaža balkona

Na trećem katu palače Skočibučić-Lukaris rekonstruktivni zahvati rađeni su na kamenim okvirima prozora. Zalijepljeni su komadi kamena raspućali zbog korozije nosača prozorskih kapaka, one veće pukotine tašelirane su umetanjem i lijepljenjem kamenih tašela. Rupe za sidrenje nosača prozorskih kapaka su ostavljene, kako bi mogle poslužiti istoj svrsi. Najzahtjevniji zahvat na ovoj fazi radova bila je demontaža i rekonstrukcija balkonske kamene ograde na drugom katu palače. Zbog bubrenja željeznih trnova kameni se rukohvat počeo odvajati od stupića, što je izazvalo rasklimanost pojedinih elemenata i opasnost od urušavanja. Na balkonskoj ogradi nedostajala su dva stupića, jedan je na sreću sačuvan u Muzeju grada Splita, dok je drugi morao biti nanovo isklesan, na tradicionalan način. Demontaža balkonske ograde obavljena je vrlo precizno, svi njezini elementi su numerirani, zabilježena je i orijentacija stupića. Podizanje rukohvata izvodilo se lančanom dizalicom u vrlo skućenom prostoru unutar skele (rukohvat se sastoji od dva kraća bočna komada koji su dijelom ugrađeni u zid i tri veće grede s prednje strane). Zadnji su demontirani dvostruki stupići, njih ukupno četiri, koji su bili dodatno učvršćeni za podnicu. Nakon demontaže i čišćenja elemenata izvedene su manje rekonstrukcije u umjetnom kamenu. Priprema za ponovno sastavljanje uključivala je postavljanje novih prokromskih trnova, zalivenih u olovo. Stupići su složeni prema svojem izvornom položaju. Rukohvat je uz

pomoć dizalice vraćen na mjesto, nakon toga su u olovo zaliveni trnovi uz pomoć utora izrađenih na gornjim plohamo stupića. Naposljetku su postavljene spojnice koje spajaju sve elemente rukohvata; one su također zalivene u olovo. Strukturna oštećenja kamena u gornjim dijelovima kolonade izvedena su u umjetnom kamenu. Rekonstrukcije su rađene i na renesansnim prozorima prvog kata palače; kod jednog od njih profilacija okvira prozora bila je znatnije oštećena, pa je trebalo napraviti čitavu potkonstrukciju od prokromskih šipki, povezanih pocinčanom žicom. Na taj je način dodatno učvršćen deblji sloj umjetnoga kamena od kojeg je rekonstrukcija izvedena. Rekonstruirana je i četvrta balkonska konzola, gledano od Protirona, na kojoj je bila oštećena fino klesana ornamentika. Zakrpe na bazama stupova izvedene su umjetnim kamenom, oponašajući teksturu kamena, odnosno tragove klesarskog alata. Na isti su način sanirana rupičasta oštećenja na kamenim blokovima pilona. Renesansni portal obnovljen je u manjoj mjeri, osim lijevog kapitela portala, gdje je rekonstruiran dio kamene glave.¹⁶

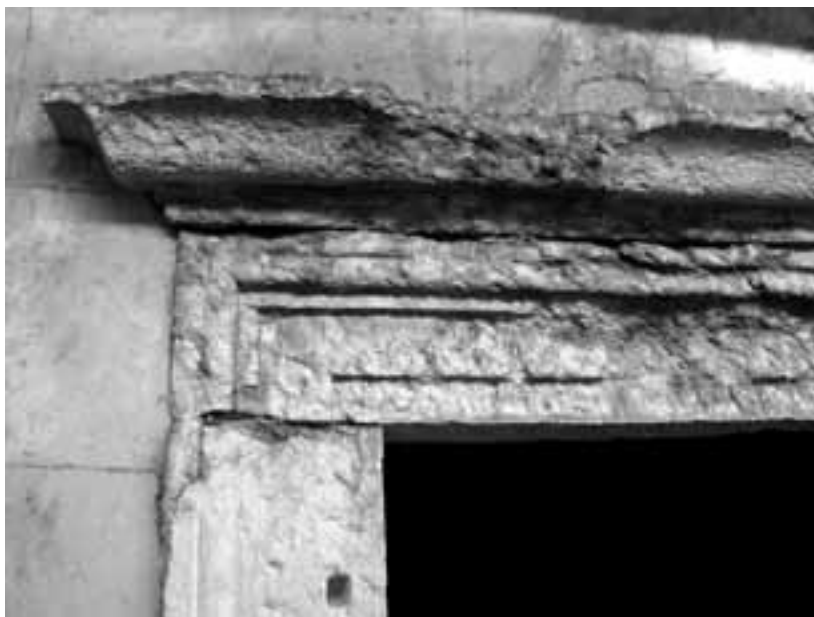
slika 7. Detalj kamene plastike, zatečeno stanje

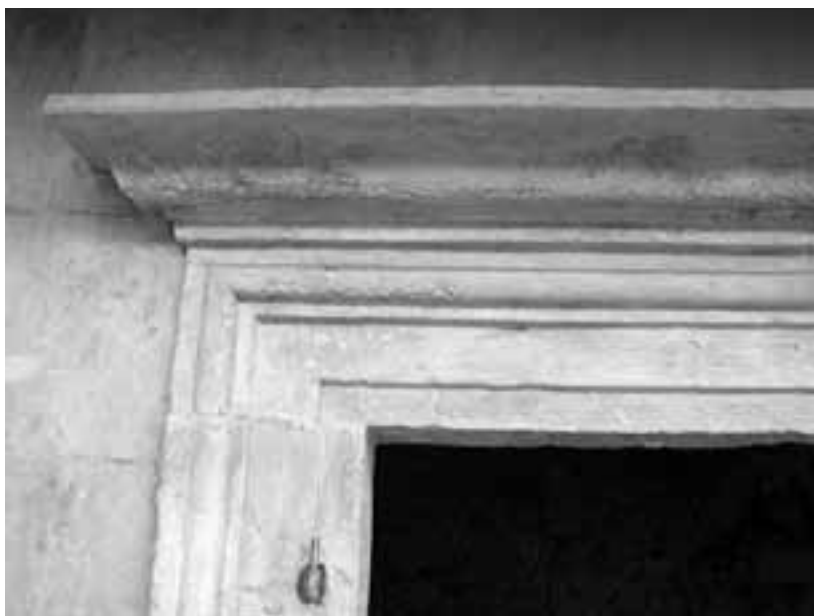
slika 8. Detalj kamene plastike, stanje nakon konzervatorsko-restauratorskih radova
